Wenn der Rücken zu wenig Halt gibt

Eine klebegebundene Broschur weist eine mangelhafte Bindung auf. Der Grund wird erst unter dem Mikroskop sichtbar.

Von Titus Tauro

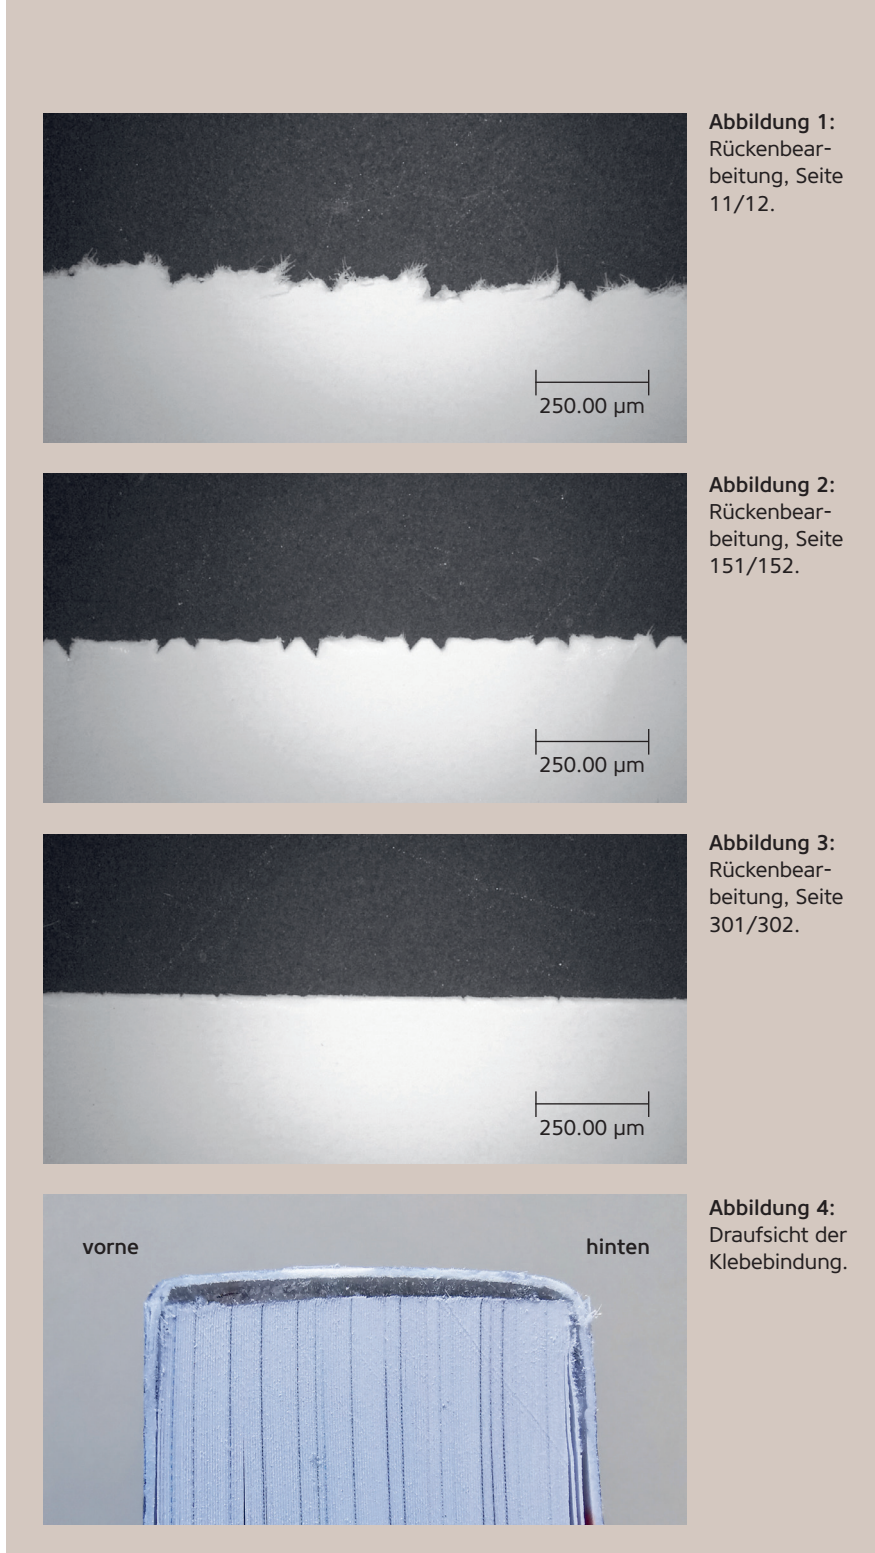
Um die Ursache für die auffällig unterschiedlichen Blattausreißfestigkeitswerte zu ergründen, wurden die ausgerissenen Seiten zusätzlich mikroskopisch untersucht. Dazu wurde ein Digitalmikroskop VH-Z250R (Keyence) verwendet. Die Abbildungen rechts zeigen die Abrisskanten jeweils bei 20-facher Vergrößerung.

Im hinteren Bereich der Broschüren waren somit kaum Spuren der Rückenbearbeitung feststellbar. Vordere und mittlere Seiten zeigen dagegen deutliche Bearbeitungsspuren. Diese ungleichmäßige Bearbeitung kann durch ein schiefes Einspannen des Buchblocks in der Bearbeitungsstation oder durch ein falsch eingestelltes Werkzeug zur Rückenbearbeitung verursacht worden sein.

Außerdem zeigte sich ein ungleichmäßiger Klebstoffauftrag. Nach hinten hin nahm die Schichtdicke des Klebstoffs deutlich ab, wie in Abbildung 4 sichtbar wird. Daraus resultierte eine schlechtere Benetzung des Buchblockrückens und eine Beeinträchtigung der gewünschten Klammerwirkung.

Eine verbesserte Haltbarkeit wäre durch eine stärkere Rückenbearbeitung (hinsichtlich Tiefe und Anzahl der Kerben) sowie über den Einsatz von PUR-Klebstoff zu erzielen. Angesichts der sehr guten Haltbarkeit im vorderen und hinteren Bereich der untersuchten Broschüren sollten sich jedoch auch mit der vom Weiterverarbeiter verwendeten Maschinenkonfiguration durchgängig haltbare Bindungen fertigen lassen –

paralleles Einspannen des Buchblocks in der Bearbeitungsstation und richtig eingestelltes Werkzeug zur Rückenbearbeitung vorausgesetzt.
